REF: INVESTIGACIÓN JURISDICCIONAL No. 15012019-003 POR SINIESTRO
MARÍTIMO DE ABORDAJE ENTRE LA MN THOR IV Y NORTH STAR I

Informe N° 002-06-22-08:00R – 2020

Asunto: Inspección motonaves colisionadas, evento ocurrido el domingo 24 de febrero de 2019 bahía interior de Cartagena.

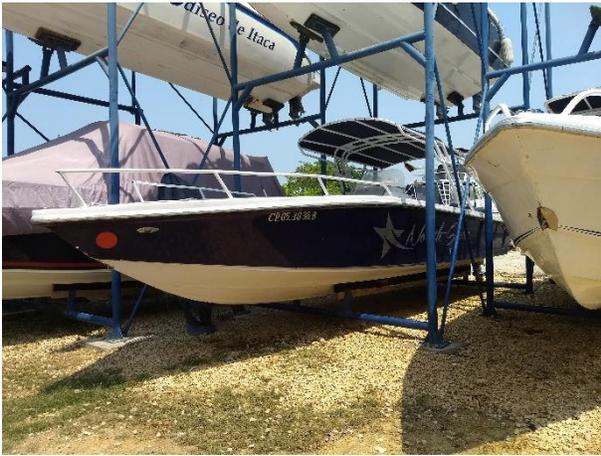
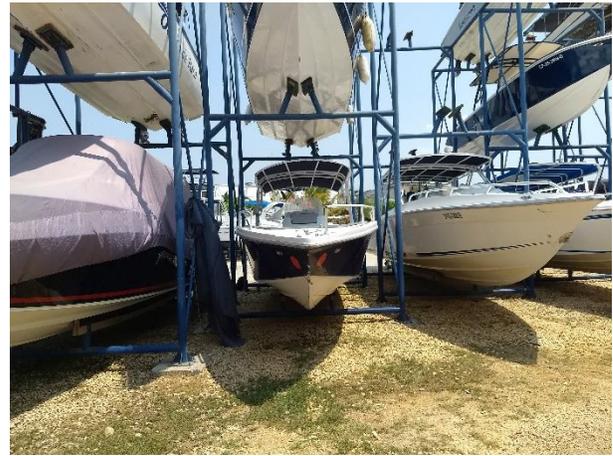
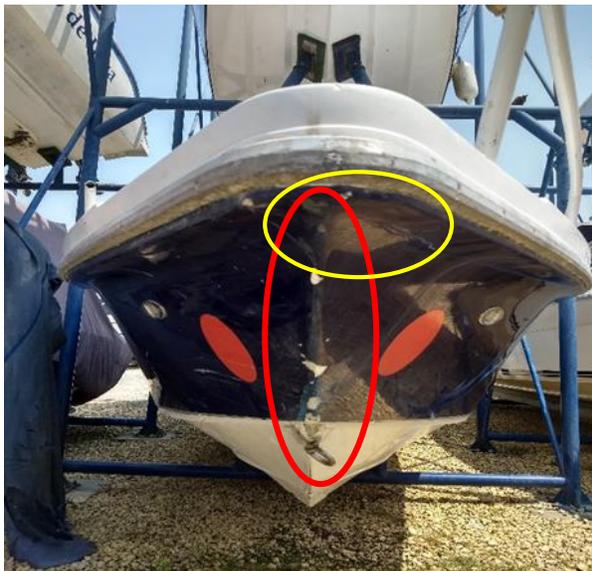
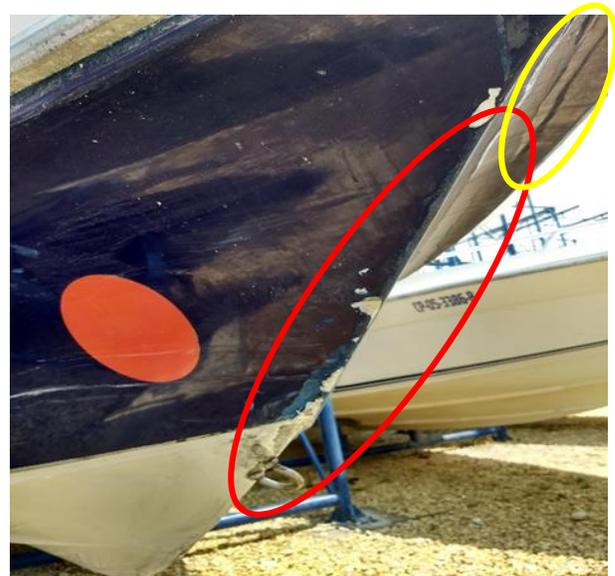
ANEXO FOTOGRAFICO M/N “NORTH STAR”

Las figuras delimitadas en colores rojo y amarillo, representan las áreas afectadas de esta motonave al momento de impactar a la M/N “THOR IV”.

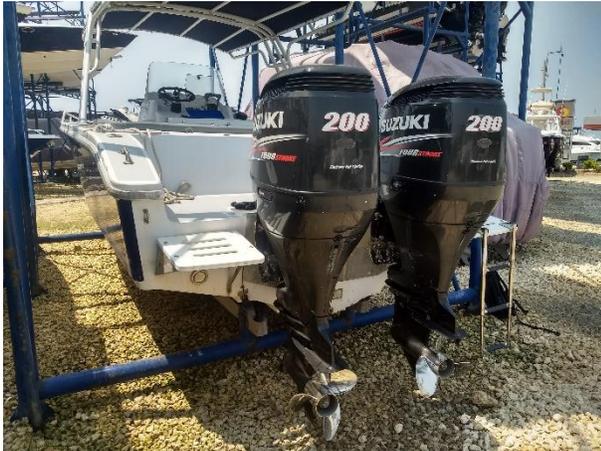
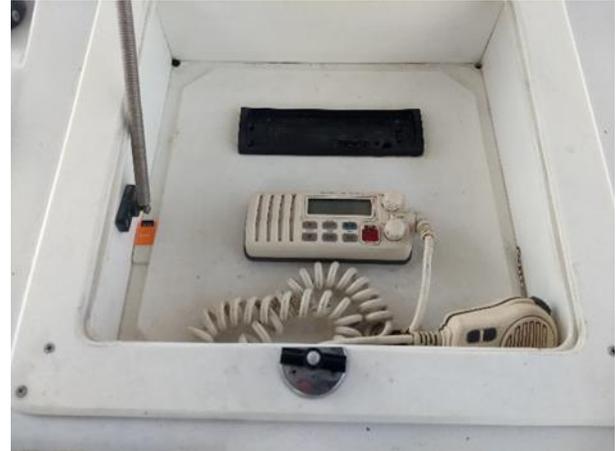
Estas imágenes muestran la gran capacidad de propulsión de la embarcación, dos motores SUZUKY de 200 Hp, lo que le permite desarrollar grandes velocidades en poco tiempo y corto espacio, además muestra que contaban con equipo de comunicación, que bien pudo haberse utilizado en el momento de la colisión para poder pedir ayuda y socorrer a los tripulantes heridos de la M/N "THOR IV".

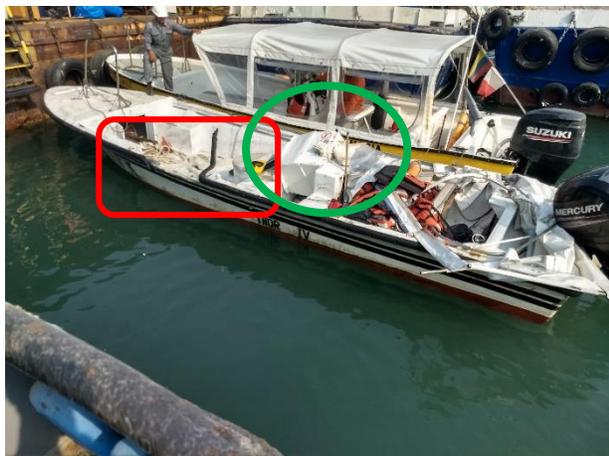
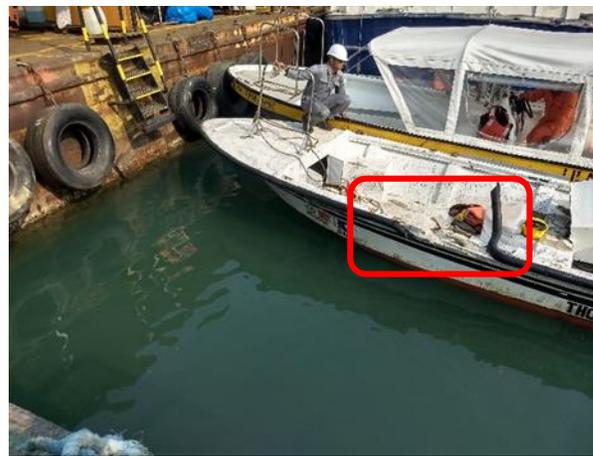
En las **figuras 1 y 2** se puede observar la motonave impactada por el costado de babor entre la amura del mismo costado y media cubierta. También se puede observar en circulo verde el lugar don iban el panel de control y mando de la embarcación (arrasado completamente) y el lugar donde iba el piloto y al lado izquierdo de este, iba otro tripulante quienes fueron violentamente golpeados por la motonave “NORTH STAR I” causando serias heridas y lesiones en la humanidad de los afectados. (Señor **RAMIRO CARLOS TORRES MONTES** y **ROBERTO GUERRERO MARTELO**). El señor **JOSE GREGORIO RUIZ DE LA ROSA**, alcanza a reaccionar instintivamente y se lanza hacia la proa de la embarcación, pero también sufre heridas de menor consideración.

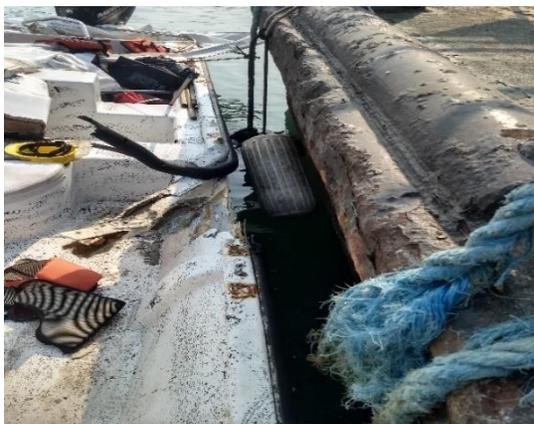
FIGURA 3

En la **figura 3**, se muestra el tramo impactado visto de proa a popa, donde se evidencia, la borda destruida con la proa de la embarcación que embiste e ingresando hasta el panel de control del piloto llevándose consigo a un amarrador y al piloto.

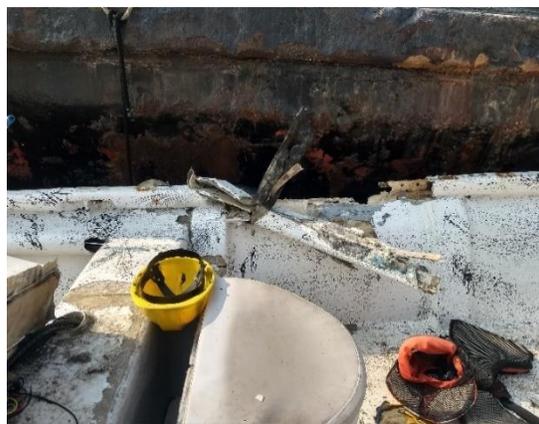
FIGURA 4

La **figura 4**, es una imagen que muestra el impacto visto desde el costado opuesto, es decir, desde la borda de estribor y se observa que arrasó completamente el puesto del piloto.

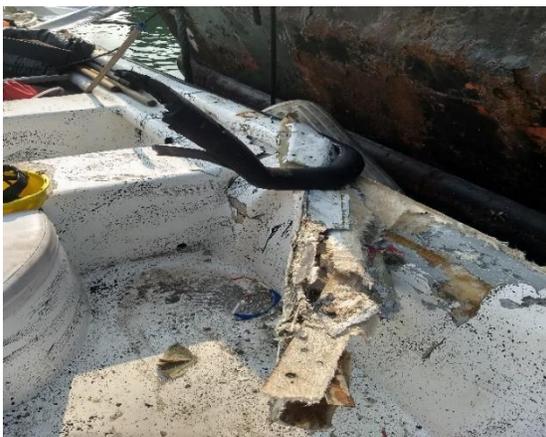
FIGURA 5

La **figura 5**, muestra la violencia del impacto ya que rompe el caucho protector, la lámina de la borda, la fibra de vidrio y destruye completamente el puesto de control y maniobra de la motonave "THOR IV". La **figura 6**, es un gráfico que se le pidió hacer al Señor JOSE GREGORIO RUIZ DE LA ROSA, quien fue uno de los tres tripulantes que iban a bordo de la M/N "THOR IV" para que pudiera ayudar a describir el antes y el instante de la colisión.

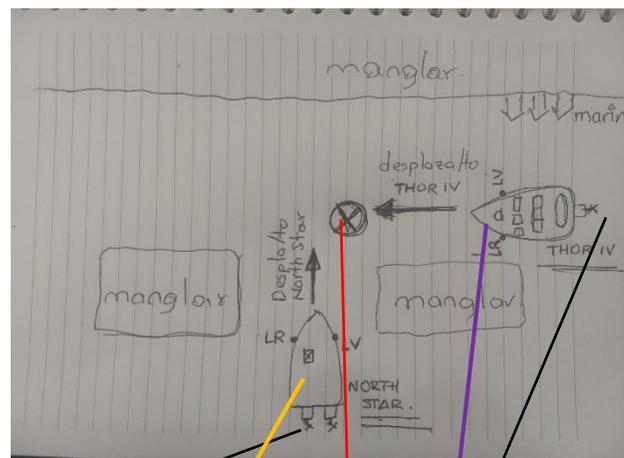
parte inferior y central hoja FIGURA 6 lado derecho hoja

Para explicar el gráfico, la embarcación que se encuentra al margen derecho de la hoja es la THOR IV, e iba trasladándose de derecha a izquierda; queriendo ilustrar con esto, que se encontraban en tránsito desde el muelle Mamonal para regresar a las instalaciones de la empresa O.T.M. (Operaciones Técnicas Marinas), empresa a la cual pertenecen los tripulantes y la motonave. la embarcación dibujada en la parte inferior y central de la hoja, se refiere a la M/N "NORTH STAR" que se

desplazaba de abajo hacia arriba de la hoja (se desconoce desde donde salió y hacia donde iba). El círculo marcado con la "X" es el sitio de la colisión, al parecer, el lugar está cerca de un mangle que se encontraba en el sitio y del cual salió la embarcación NORTH STAR I, que embistió a la THOR IV.
