NOTIFICACIÓN POR ESTADO No. 423/2022

REFERENCIA: INVESTIGACION ADMINISTRATIVA No. 15032022-012

PARTES: SOCIEDAD MARINA PORTOBELLO

AUTO: DE FECHA 19 DE DICIEMBRE DEL 2022, POR MEDIO SE DA INICIO A LA AVERIGUACION PRELIMINAR EN CONTRA DE LA SOCIEDAD MARINAPORTOBELLO POR PRESUNTA OCUPACION Y/O CONSTRUCCION INDEBIDA SOBRE ZONAS BAJO JURISDICCION DE DIMAR.

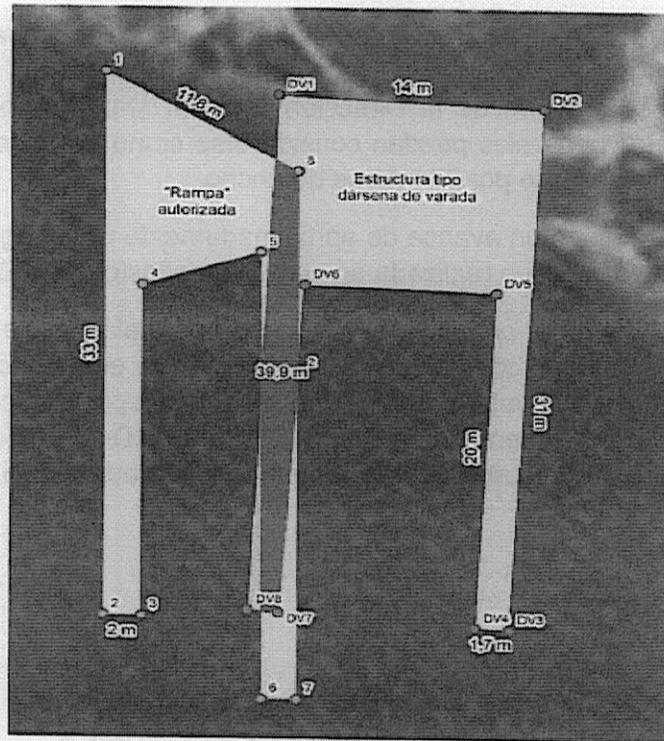
Imagen No. 11. Ubicación de la Rampa y la Dársena de Varada.

Se encontró una estructura para sacar y botar tipo dársena de varada, construida en concreto, sobre pilotes metálicos que se presumen vaciados, de los cuales fueron visibles 12 pilotes. La estructura tiene forma de U con brazos de iguales longitudes aproximadamente 20 metros de largo por 1,7 metros de ancho, que parte de una base rectangular que tiene una medida aproximada 14 de metros de ancho por 11 metros de largo. Al final de los brazos se ubica un tope de concreto y sobre los lados internos toques metálicos. Esta estructura, se encuentra terminada (100%)

Respecto a los diseños de la memoria descriptiva y su respectivo análisis, la diferencia de diseño y de la obra radica en que la obra autorizada es una rampa de concreto de 50 metros por 10 metros con pendiente entre 2.5% y 5% máximo, mientras que en la obra construida no se observa rampa como tal, sino la estructura anteriormente descrita, **que difiere considerablemente de los diseños de las memorias descriptivas.** (negrillas fuera del texto original).

A juicio de los inspectores del área de litorales la ubicación de la obra se puede considerar desfasada dentro del área autorizada en bien de uso público, con desplazamiento hacia Este entre 7 y 8 metros aproximadamente y una coincidencia de sus áreas solamente 39,9 m².

Por ultimo esta obra es considerada como de ingeniería oceánica, así que, dado que se ejecutó sin la debida supervisión, **se desconoce si la empresa ejecutora contaba con las debidas licencias otorgadas por la autoridad marítima para realizar los trabajos.** (Negrillas fuera del texto original)

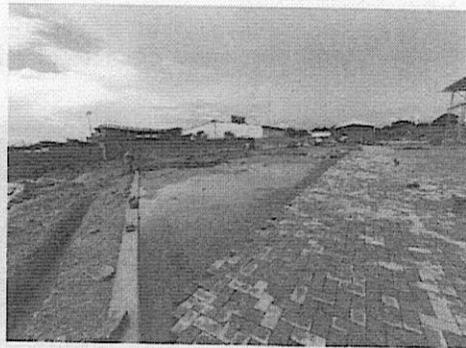
Imagen No. 22. Vista del avance del proceso de adoquinado.

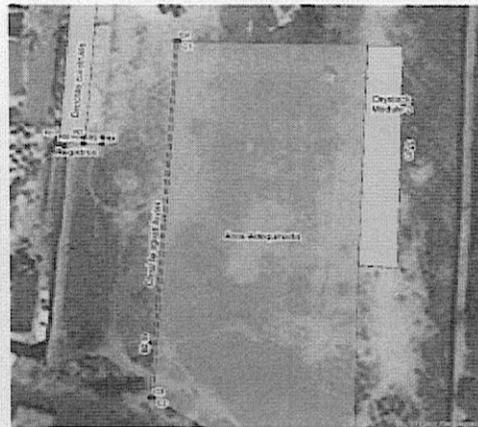
Imagen No. 23. Ubicación de los vértices del canal (color verde) y Registros (azul pálido).

Se encontró la construcción de un canal de drenaje de agua lluvia dentro de la jurisdicción de la Dirección General Marítima, de sección rectangular (relación 1.1) de aproximadamente 0,4 metros de ancho por 0,4 metros de profundidad y una longitud aproximada de 60 metros en materiales de ferro-concreto según fue indicado en campo, sobre la parte superior del canal se colocarían rejillas metálicas. Este canal, ocupa un área aproximada de 23,8 m² y se estima un avance de aproximadamente de 70%.

Por otro lado, también se encontraron tres registros de servicios, en concreto con cubiertas metálicas, que ocupan aproximadamente 6 m² y se encuentran terminados (avance 100%)

Las anteriores obras no se encontraron relacionadas ni en la memoria descriptiva del proyecto ni en el concepto técnico de jurisdicción CT-001-A-CP05-ALIT-613 emitido mediante memorando MEM-20220095-MD-DIMAR-CP05-ALITMA de fecha 17 de febrero del 2022, por lo que las mismas no se encuentran autorizadas.

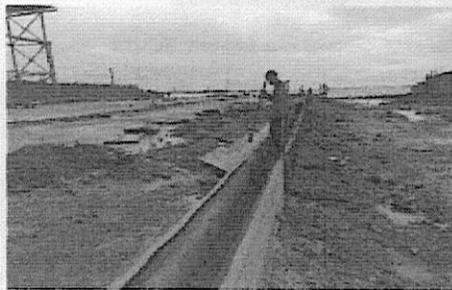
Imagen No. 24. Vista Norte a Sur del avance en la construcción del canal de agua lluvia.

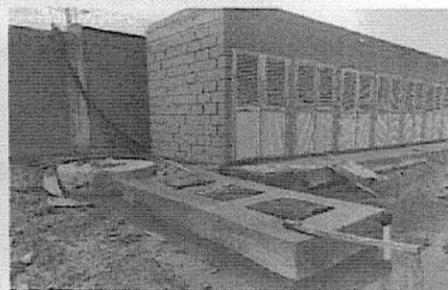
Imagen No. 25. Vista Sur a Norte de los registros.

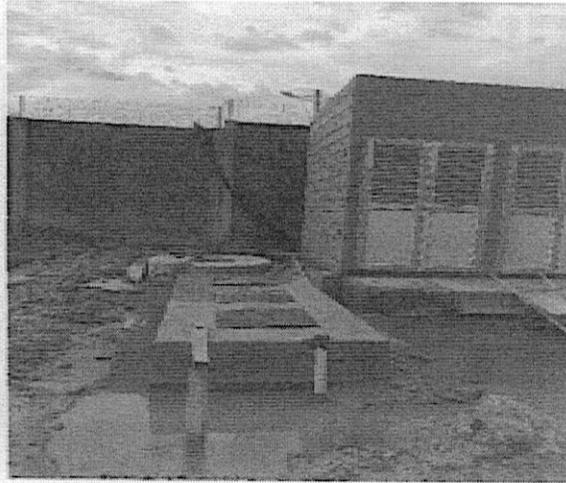
Imagen No. 26. Vista lateral de los registros.

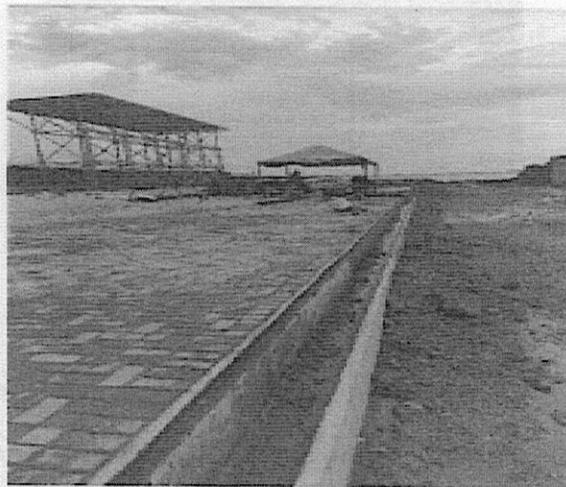
Imagen No. 27. Vista amplia del canal de agua lluvia.
