DIRECCIÓN GENERAL MARÍTIMA

Referencia: 1301201006 CP03

Investigación: Jurisdiccional por Siniestro Marítimo de Encallamiento - Apelación

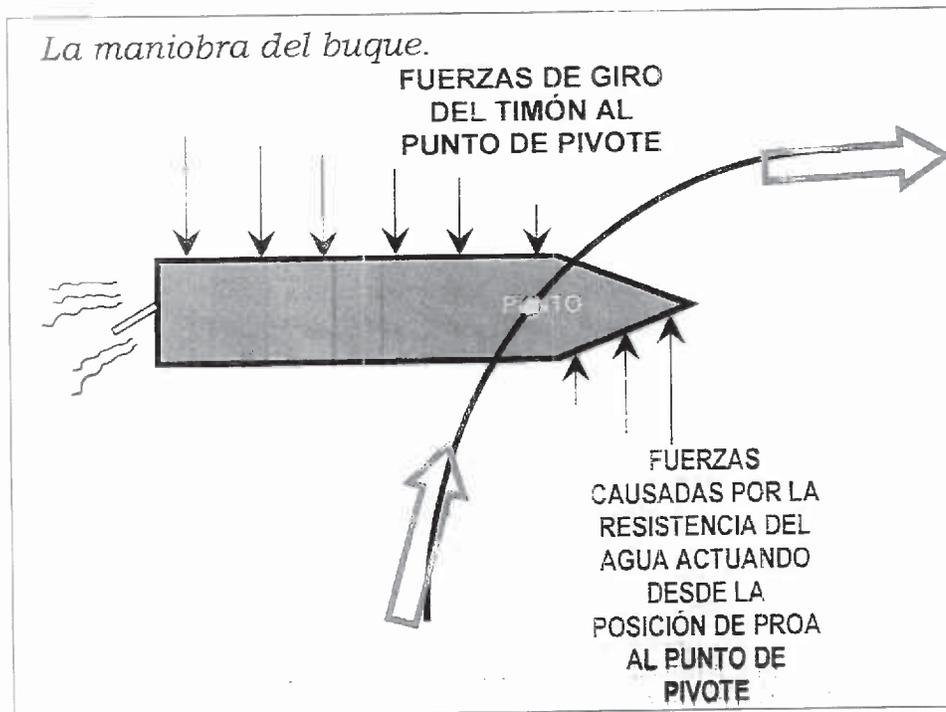
Fuente: Dictamen Pericial - Perito Naval Samuel Orozco Fuentes - Siniestro Marítimo de Encallamiento de la Motonave "UBC TILBURY" - Folio 270

"(...) Cuando el buque se mueve hacia delante -tal como se muestra en el caso concreto, pues el buque hacía su aproximación al canal de acceso del río magdalena- y girando al mismo tiempo -situación que se registra existente, debido a los seis (6) cambios de rumbo del buque- las fuerzas sobre el casco afectan cualquiera de los lados del punto de pivote (...). Las fuerzas combinadas de resistencia del agua a proa del punto de pivote -las que en el presente caso eran atípicas, de acuerdo a las condiciones meteorológicas-, y las fuerzas opuestas al giro del timón, a popa del punto de pivote, hacen que se origine un efecto de par". (Dictamen Pericial, Samuel Orozco Fuentes, Folio 271)

En aras de mayor entendimiento en lo concerniente a lo antes citado, este Despacho se permite citar la figura descrita por el Perito Naval Samuel Orozco Fuentes, en el Dictamen Pericial correspondiente, en la que se ilustra cómo afectan las fuerzas combinadas de giro del timón y las de resistencia del agua, así:

Es claro e inequívoco para este Despacho, que se estaba sometiendo la nave "UBC TILBURY" a rumbos variables, pero -en todo caso- improcedentes e inadecuados, sugeridos por el Piloto Práctico Carlos Salgado, muy a pesar de que conocía las condiciones meteorológicas de la zona donde habitualmente ejecuta sus funciones legales y operacionales.
