**MINISTERIO DE DEFENSA NACIONAL – DIRECCIÓN GENERAL MARÍTIMA –  
CAPITANIA DE PUERTO DE TUMACO**

## **AVISO #002**

## AUTO DE FORMULACIÓN DE CARGOS

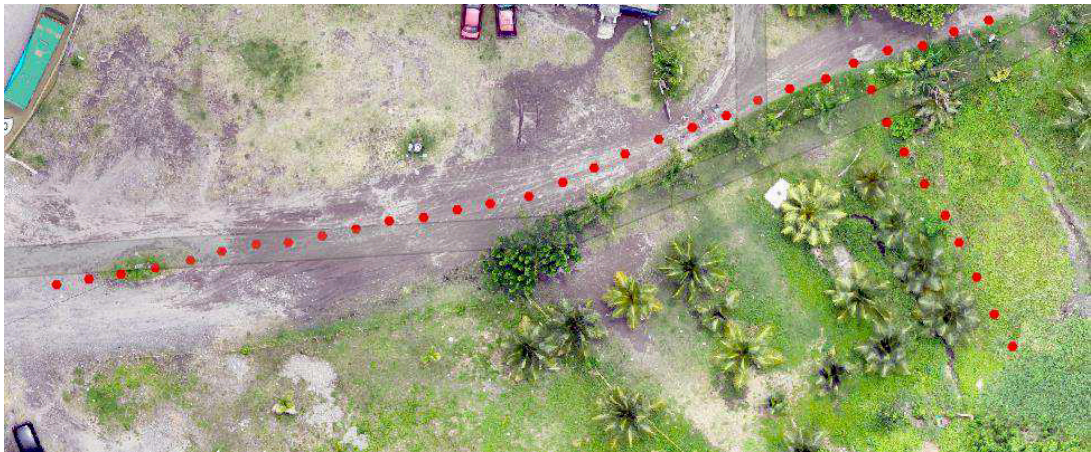
Imagen 1. Tubos metálicos galvanizados con base de concreto

Durante la inspección en campo se identificaron instalaciones consistentes en tubos metálicos galvanizados anclados sobre bases de concreto, los cuales presentan una extensión aproximada de cien metros lineales (100 m). Dichas estructuras se encuentran localizadas dentro del área objeto de la presunta ocupación indebida sobre la zona de playa, conforme a la verificación física realizada y a la delimitación espacial previamente establecida.

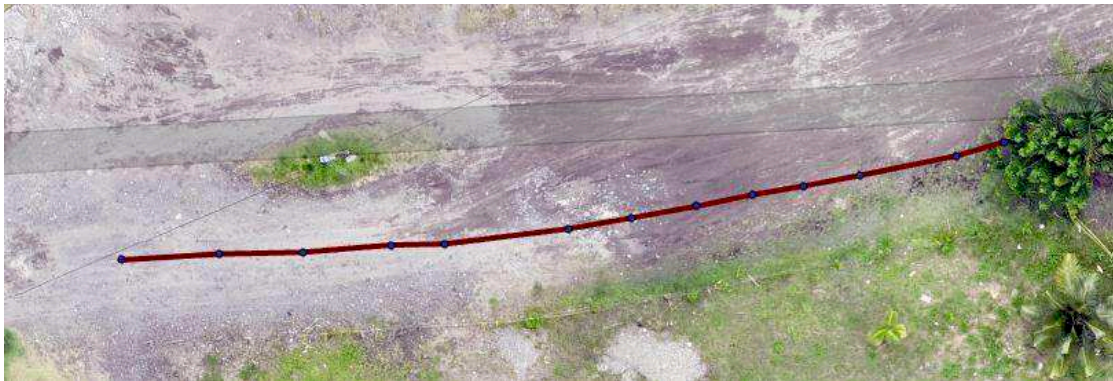
**Imagen 2.** Cerca alambre de púas

De igual manera se evidencia una cerca construida en alambre de púas, la cual presenta una extensión aproximada de treinta y cinco metros lineales (35 m) y se encuentra ubicada dentro del área correspondiente a la presunta ocupación indebida sobre la zona de playa, conforme a la verificación física realizada.

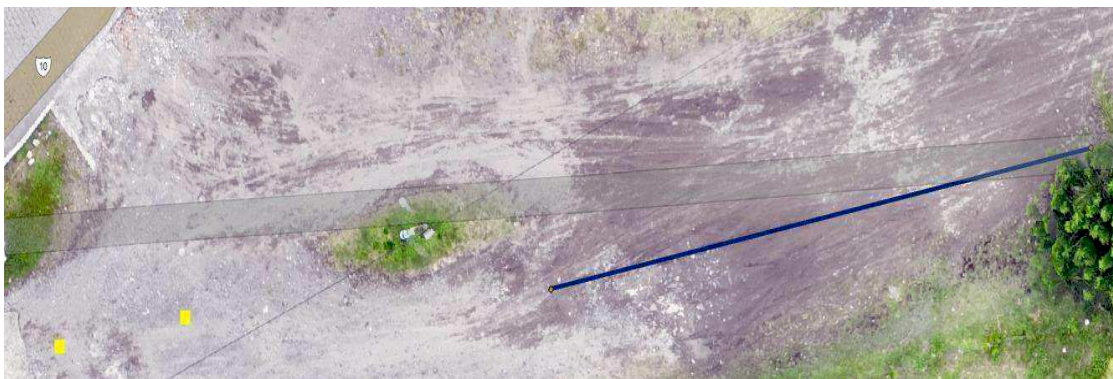
**Imagen 3.** Columnas de concreto y cerca de llantas enterradas.

Así mismo, se identificaron dos (2) columnas construidas en material de ferroconcreto, las cuales presentan una separación aproximada de cinco metros lineales (5 m) entre sí, encontrándose localizadas dentro del área delimitada como objeto de la presunta ocupación indebida. Durante el recorrido de inspección se observó la existencia de una cerca conformada por llantas enterradas, dispuestas de manera continua, con una longitud aproximada de veintitrés metros lineales (23

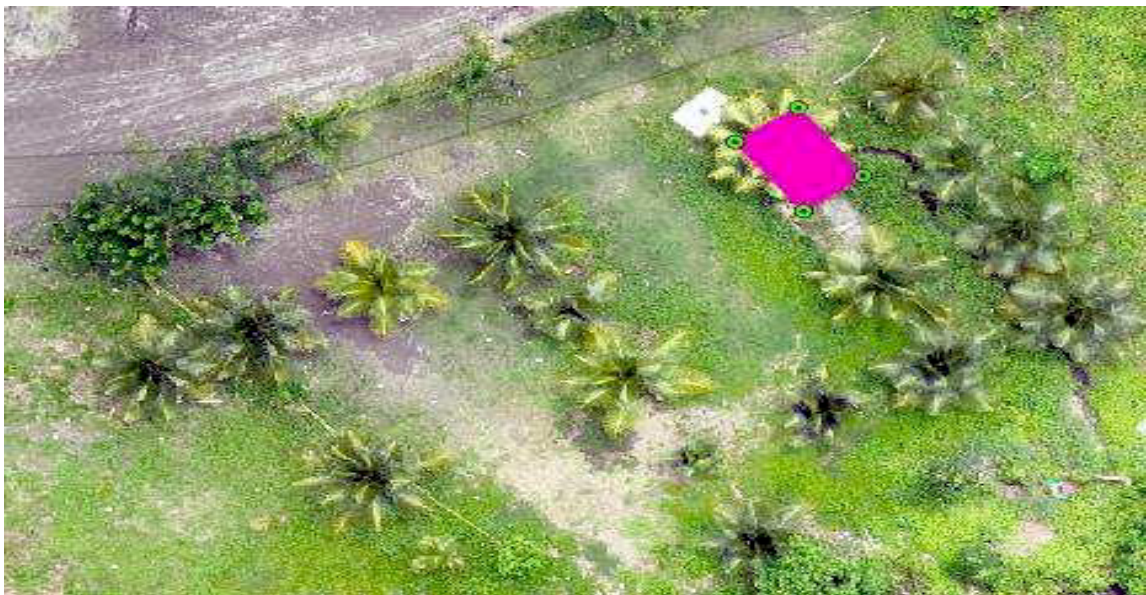
**Imagen 5. Fosa séptica**

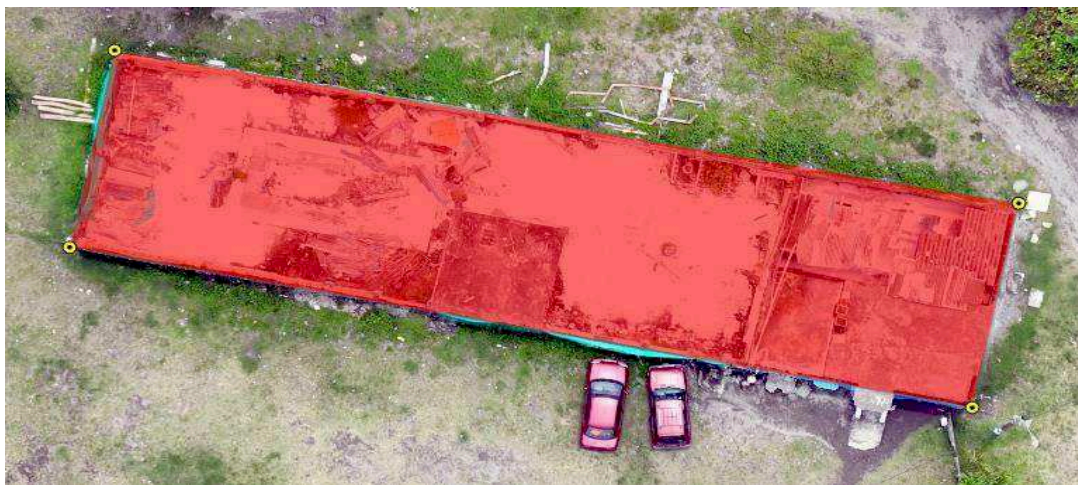
*“(…) Por otra parte, mediante fotointerpretación, utilizando la ortofoto de fecha 05 de septiembre de 2025 (…) se logró identificar una construcción correspondiente a baños, la cual presenta un área aproximada de trescientos treinta y uno coma ochenta y nueve metros cuadrados (331,89 m²). Este análisis permitió precisar y corroborar la localización y extensión del área objeto de estudio, garantizando la coherencia espacial entre los datos recolectados durante la inspección en campo y la información geoespacial de referencia.*

Imagen 6. Baños

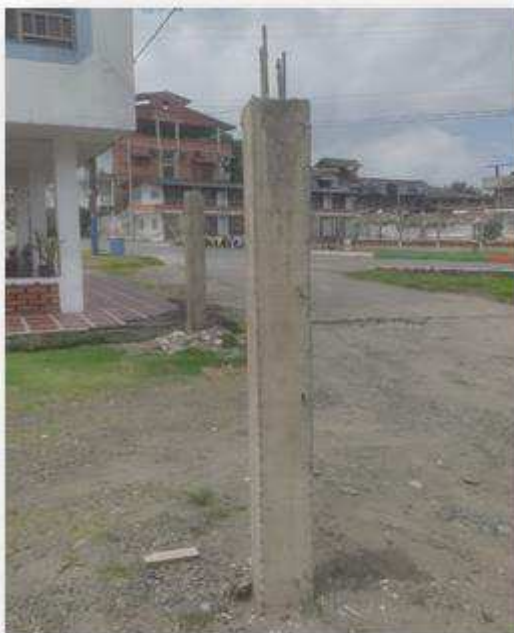
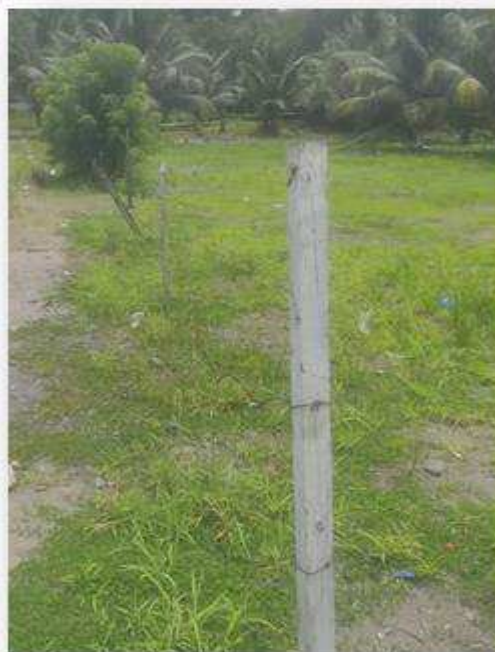
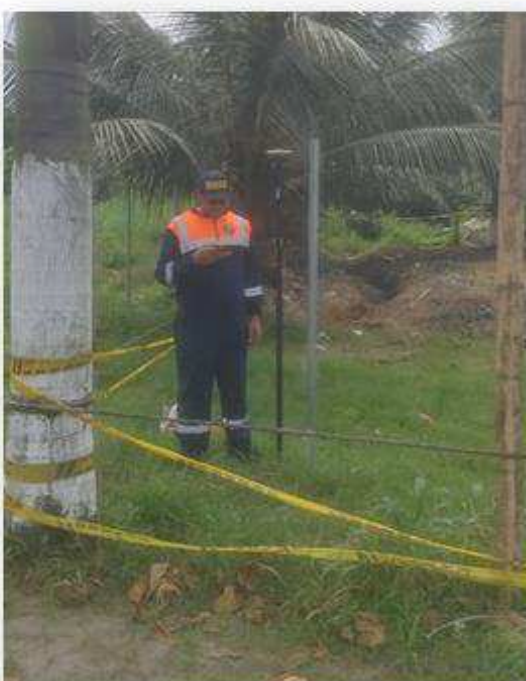
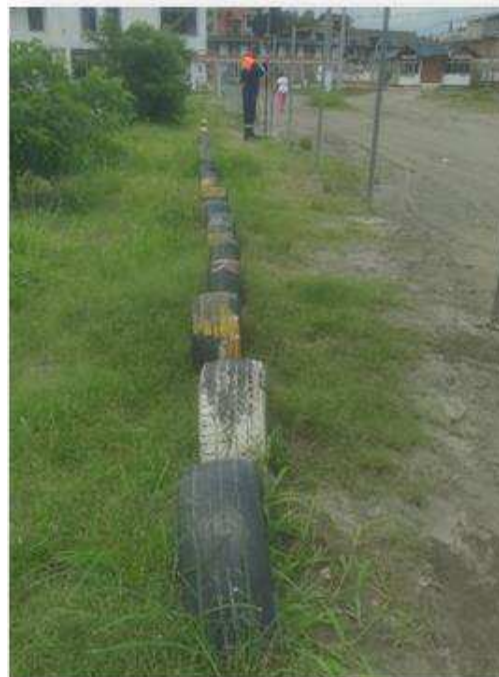
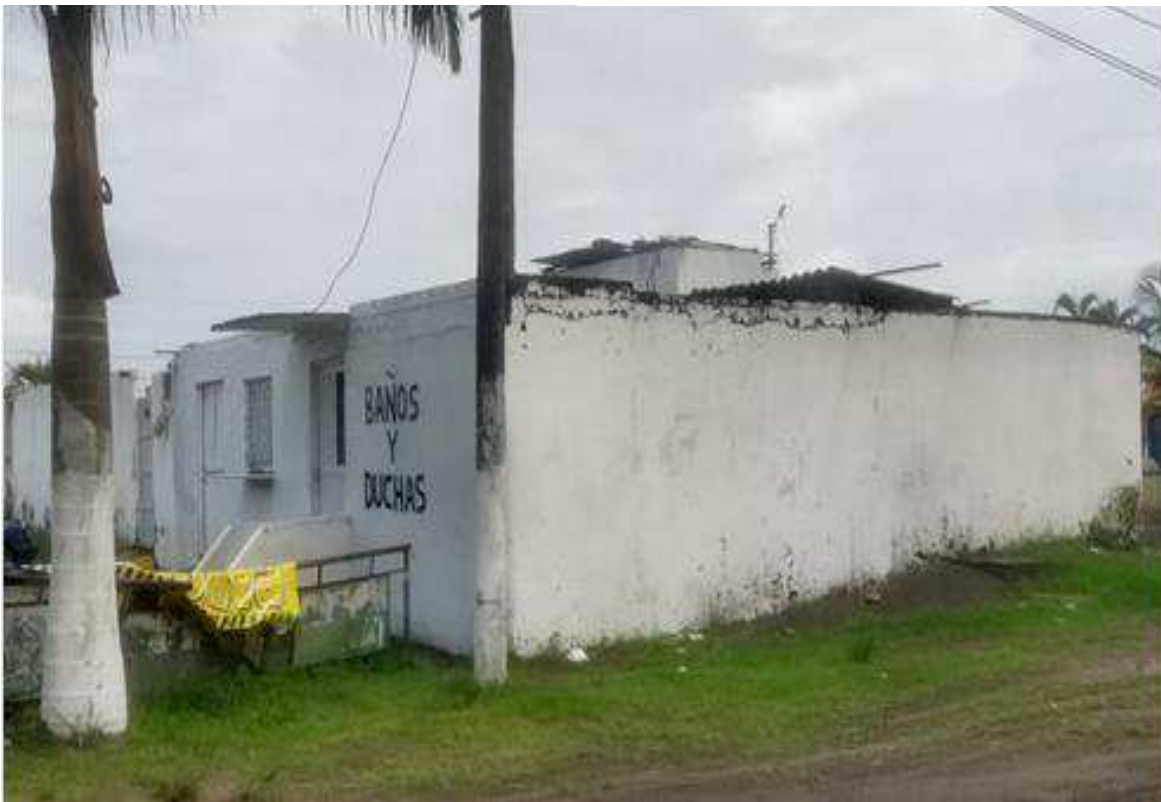
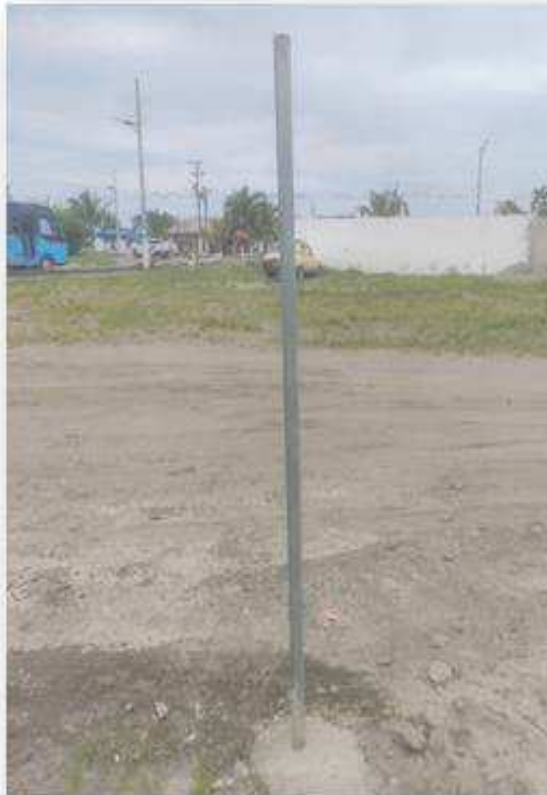
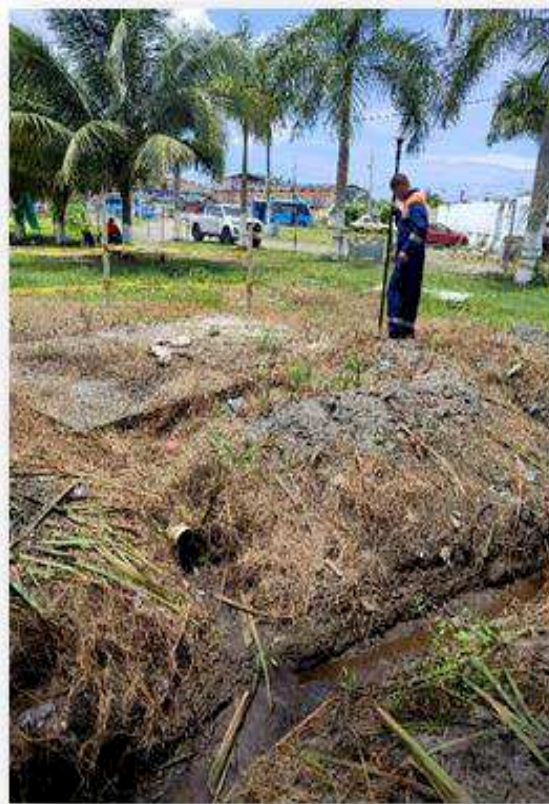
*Las actividades económicas identificadas en las presuntas ocupaciones y/o construcciones indebidas, no autorizadas por la Dirección General Marítima – DIMAR, corresponden a actividades de carácter lucrativo, toda vez que se relacionan con la prestación de servicios privados de baños, duchas y parqueadero, desarrollados sobre un Bien de Uso Público (BUP) con características técnicas de playa marítima. (...)”*
